ANÁLISE QUÍMICA E MICROBIOLÓGICA DA ÁGUA DE POÇOS DE RESIDÊNCIAS DA ESTRADA RIBEIRÃO DO SOLDADO NO MUNICÍPIO DE SÃO BERNARDO DO CAMPO, SP

CHEMICAL AND MICROBIOLOGICAL ANALYSIS OF WATER FROM RESIDENCE WELLS ON ROAD RIBEIRÃO DO SOLDADO IN THE MUNICIPALITY OF SÃO BERNARDO DO CAMPO, SP

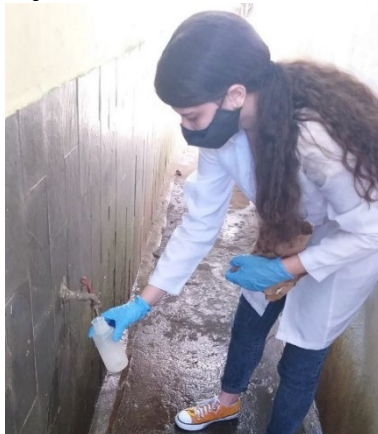
Fotografia 1 - Coleta da amostra.

As amostras para o projeto foram coletadas em poços de residências da Estrada Ribeirão do Soldado, São Bernardo do Campo, São Paulo. Todos os poços tiveram recoletas após 30 dias. As amostras foram coletadas diretamente do poço ou da saída de tubulação mais perto deste que não passe por dentro da caixa d'água, o local foi higienizado com gaze e álcool 70º e a primeira demanda de água foi desprezada. Todas as amostras coletadas ficaram mantidas em frascos estéreis e armazenadas em um cooler. A foto 1 demonstra como uma das coletas foi realizada.

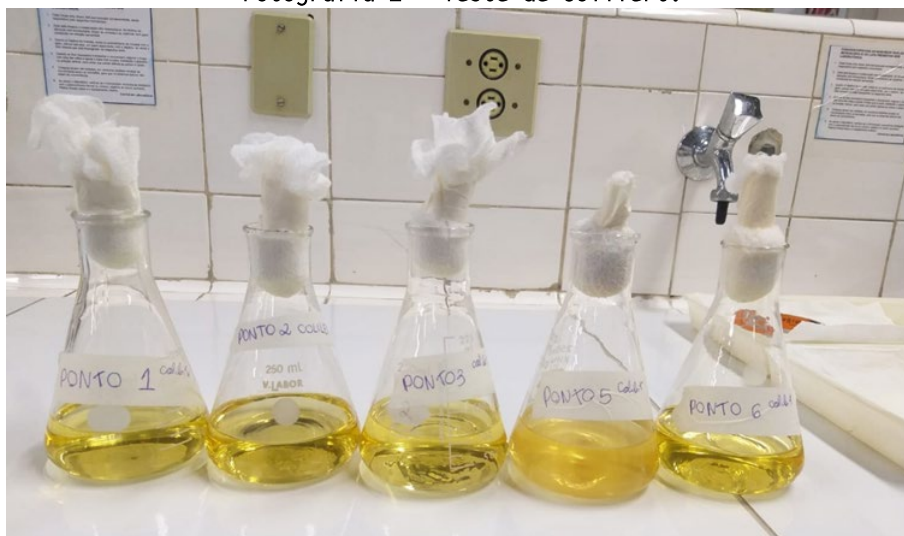
contra teste em ágar cromogênico. O teste de Colilert é um teste colorimétrico que serve como meio de cultura seletivo para o crescimento de coliformes totais e indica a presença da *E.coli* por meio de uma reação de luminescência. Para realizar o teste são colocados 100 ml de água da amostra com um envelope de teste de Colilert, e a mistura é levada para crescer em uma estufa a $35^{\circ}\text{C} \pm 0,5^{\circ}\text{C}$ por 24 horas. Passado esse tempo o resultado do teste é visto observando a possível mudança de cor do meio que indica reação positiva para a presença de coliformes totais e observando a possível reação de luminescência, com o auxílio de uma câmara UV, que indica a reação positiva para presença de *E.coli*. A fotografia 2 representa o teste de Colilert ao ser feito.

Fotografia 2 - Teste de Colilert.

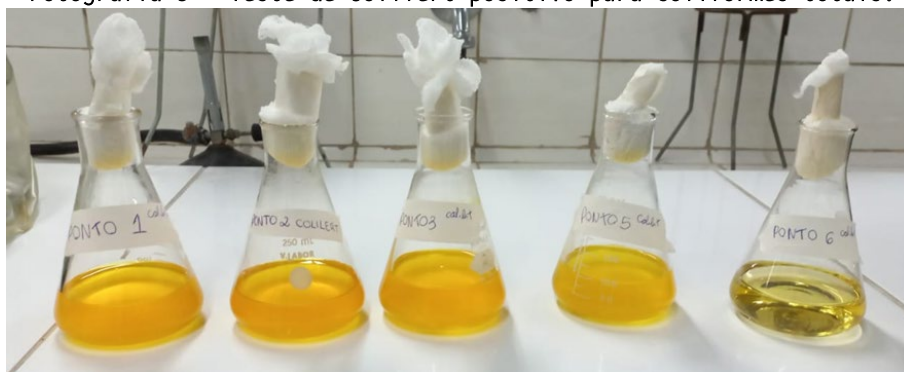
Fotografia 3 - Teste de Colilert positivo para coliformes totais.

a de que a contaminação não está presente em larga escala, por tanto durante a ingestão da água a carga bacteriana ingerida é muito pequena, não causando danos ao organismo. A presença de pouca quantidade de bactérias nos poços pode ser comprovada pelos resultados dos testes de nitrito. Por ser um produto intermediário do ciclo do nitrogênio, ciclo este muito realizado por bactérias, a alta presença de nitrito indica uma grande quantidade de células bacterianas. Todos os testes de nitrito realizados indicaram resultados bem abaixo do limite máximo permitido pelo Ministério da Saúde, o que fundamenta a hipótese de pouca incidência de bactérias. As fotografias 3,4 e 5 representam os testes biológicos feitos, sendo respectivamente teste de Colilert positivo para coliformes totais, teste de Colilert positivo para *E. coli* e crescimento bacteriano no ágar cromogênico.

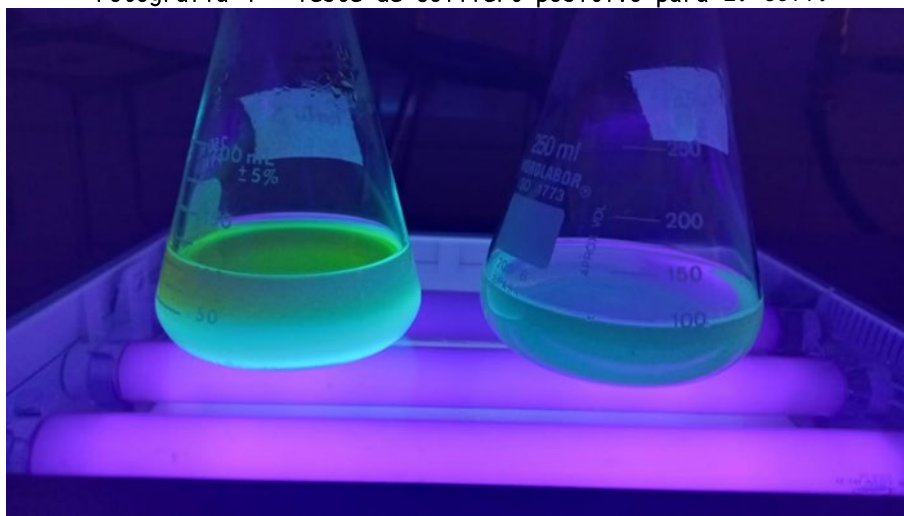
Fotografia 4 - Teste de Colilert positivo para *E. coli*.

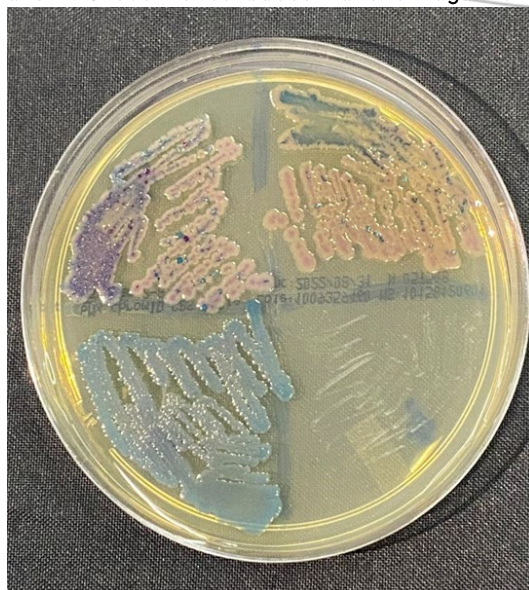
Fotografia 5 - Crescimento bacteriano em ágar cromogênico.

Para confirmar o resultado do teste de Colilert, foi realizado um contra teste com semeadura em Agar Cromogênico. Para advir o teste, uma alíquota da cultura de Colilert é semeada em Agar Cromogênico e deixada na estufa por 24 horas a 36°C . O resultado pode ser obtido observando em que cor as colônias crescidas estão, cada cor indica uma espécie de bactéria.
